Asbest erkennen – richtig handeln

1. Auflage – April 2004 – 50 000

suvaPro
Sicher arbeiten

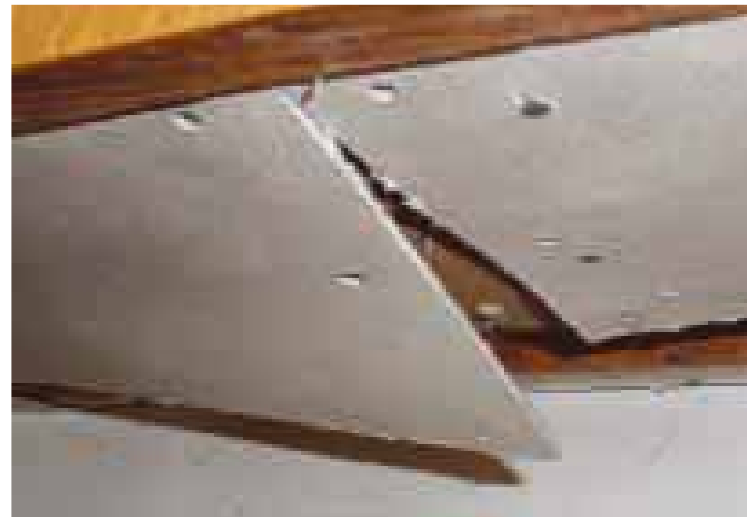
Asbesthaltige Leichtbauplatten

Isolationsmaterial zur Wärmedämmung und für den Brandschutz (z. B. Spritzasbestbeschichtungen, Asbest-Leichtbauplatten), Beschichtung von Bodenbelägen.

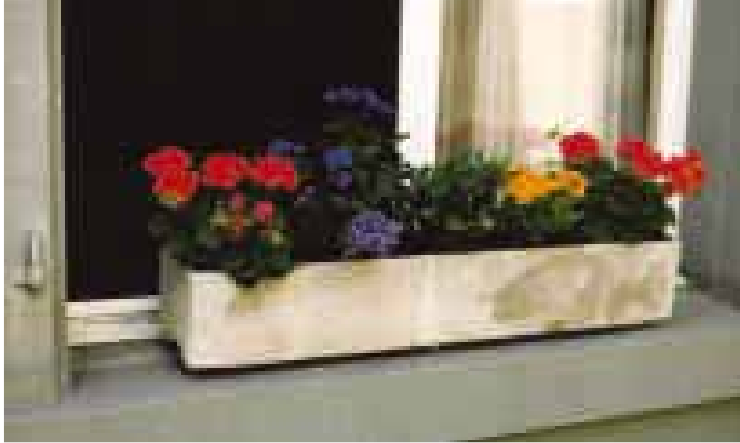
Blumenkisten aus Asbestzement

→ Ohne Beschädigung
keine unmittelbare Gefährdung.

→ Beim Beschädigen oder mechanischen Bearbeiten (Bohren, Schleifen usw.) entstehen gesundheitsgefährdende Asbestfasern.

Beschädigungen durch Bruch oder durch mechanisches Bearbeiten vermeiden.

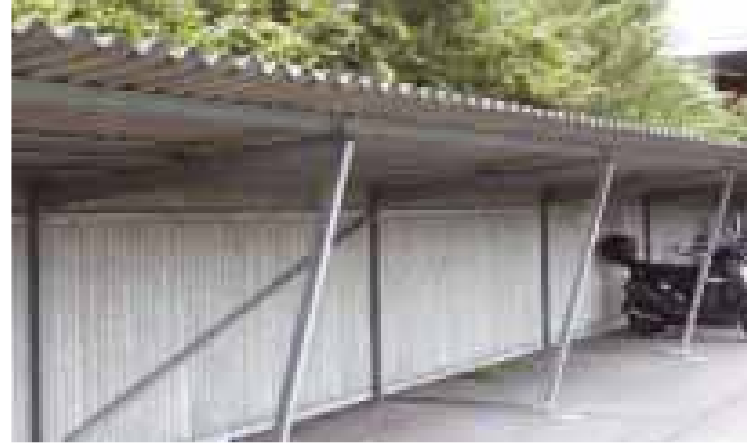
Fassaden/Dächer aus Asbestzement

Velounterstände, Gebäudefassaden usw.

→ Ohne Beschädigung
keine unmittelbare Gefährdung.

→ Beim mechanischen Bearbeiten (Bohren, Schleifen usw.), beim Einsatz von Hochdruckreinigern oder beim Beschädigen werden gesundheitsgefährdende Asbestfasern freigesetzt.

Beschädigungen durch Bruch vermeiden. Erforderliche Schutzmassnahmen gemäss Suva-Merkblatt 66104 «Entfernen und Reinigen von befestigten Asbestzementplatten».

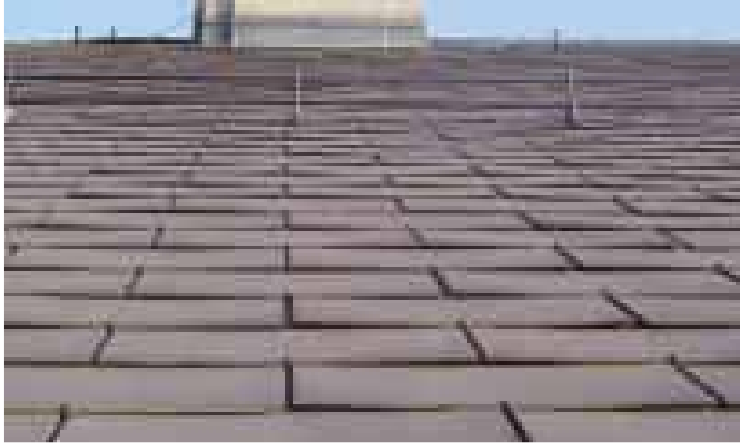
Dachplatten aus Asbestzement

Dachplatten, Fassadenplatten usw.

→ Ohne Beschädigung
keine unmittelbare Gefährdung.

→ Beim mechanischen Bearbeiten
(Bohren, Fräsen usw.), beim Einsatz
von Hochdruckreinigern oder beim
Beschädigen werden gesundheits-
gefährdende Asbestfasern freigesetzt.

Beschädigungen durch Bruch vermeiden. Erforderliche Schutzmassnahmen gemäss Suva-Merkblatt 66104 «Entfernen und Reinigen von befestigten Asbestzementplatten».

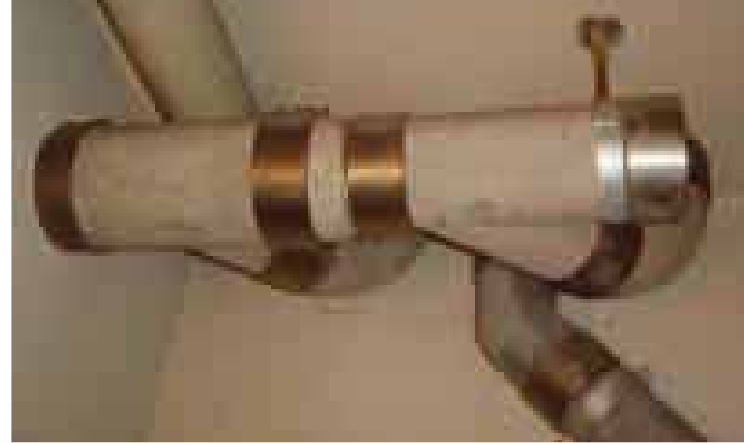
Rohrleitungen aus Asbestzement

Rohrleitungen sind häufig mit Farbe oder Bitumen überstrichen

→ Ohne Beschädigung
keine unmittelbare Gefährdung.

→ Beim Beschädigen oder mechanischen
Bearbeiten, (z. B. Trennen mit Schleif-
maschine) entstehen gesundheits-
gefährdende Asbestfasern.

Beschädigungen durch Bruch vermeiden. Schutzmassnahmen sinngemäss entsprechend dem Suva-Merkblatt 66104 «Entfernen und Reinigen von befestigten Asbestzementplatten».

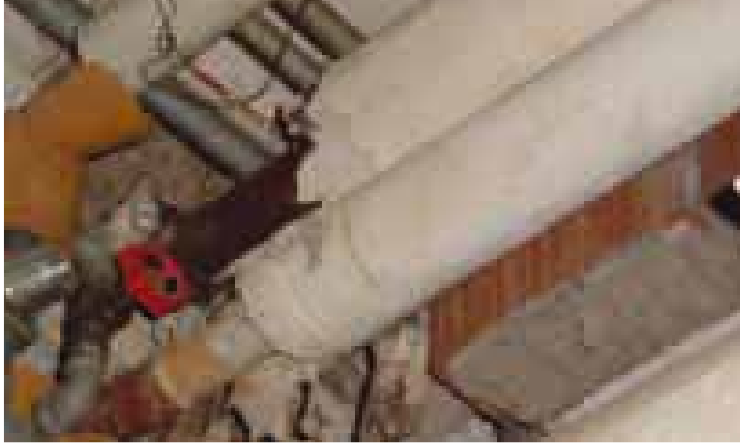
Asbesthaltiger Mörtel zur Rohrisolation

Mörtel ist häufig mit Jutegewebe umwickelt (in der Regel mit einem geringen Asbestgehalt)

→ Aus beschädigtem Material (z. B. durch Alterung) können lokal Fasern freigesetzt werden.

→ Beim Bearbeiten oder Beschädigen können grössere Mengen gesundheitsgefährdender Asbestfasern freigesetzt werden.

Vorgesetzte benachrichtigen. Das weitere Vorgehen abklären. Entfernung nur durch Spezialfirmen für Asbestsanierungen. Weitere Angaben ab Seite 24.

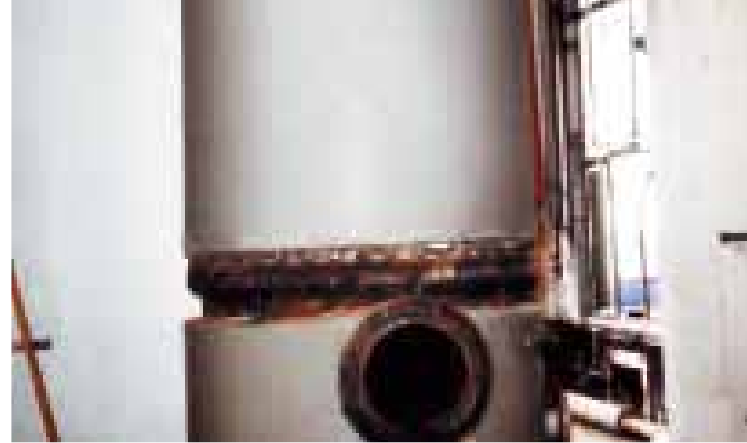
Asbesthaltige Kesselisolationen

Asbesthaltiges Isolationsmaterial ist häufig abgedeckt, z. B. mit Metallblech

→ Ohne Beschädigung besteht eine geringe Gefährdung durch Freisetzung von Asbestfasern.

→ Auch bei kleinen und kurzfristigen Arbeiten können grössere Mengen gesundheitsgefährdender Asbestfasern freigesetzt werden.

Vorgesetzte benachrichtigen. Das weitere Vorgehen abklären. Entfernung nur durch Spezialfirmen für Asbestsanierungen. Weitere Angaben ab Seite 24.

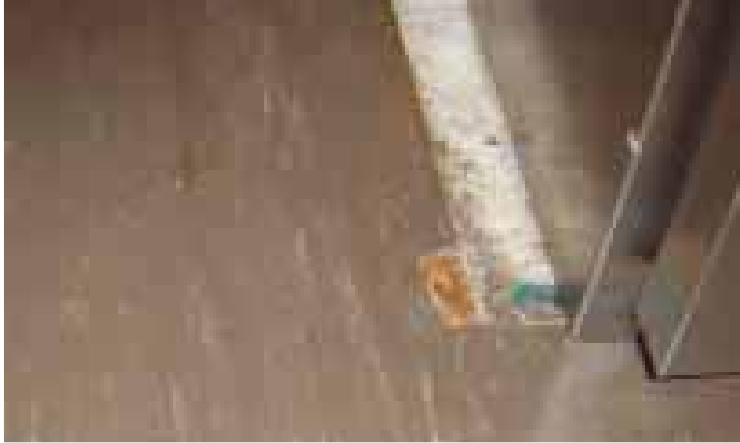
Asbesthaltige Bodenbeläge

Bodenbeläge aus Kunststoff, z. B. PVC oder Vinyl, der Belag wurde vorwiegend in Bahnen verlegt, man findet auch Hartplatten 25 x 25 cm

→ Ohne Beschädigung
keine unmittelbare Gefährdung.

→ Beim Entfernen oder Beschädigen
können grössere Mengen gesundheits-
gefährdender Asbestfasern freigesetzt
werden.

Entfernen von Belägen durch Spezial-
firmen für Asbestsanierungen gemäss
Suva-Merkblatt 66070 «Entfernen von
asbesthaltigen Boden- und Wandbelägen».
Weitere Angaben ab Seite 24.

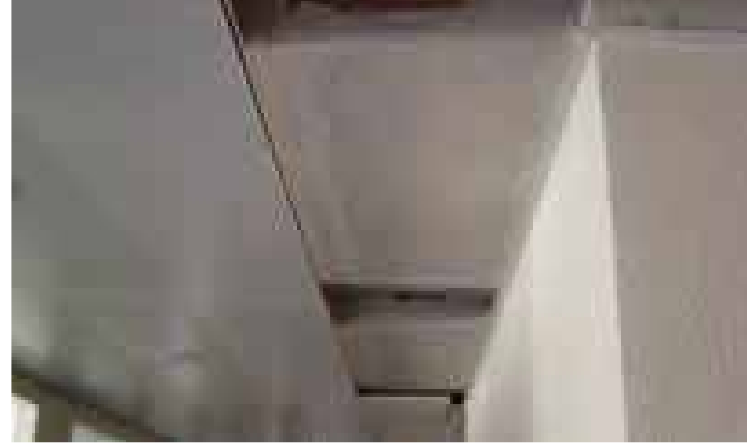
Asbesthaltige Pressplatten

Verwendung vielfach als Deckenplatten
bei abgehängten Decken (in der Regel mit
einem geringen Asbestgehalt)

→ Ohne Beschädigung
keine unmittelbare Gefährdung.

→ Beim Beschädigen können gesundheits-
gefährdende Asbestfasern freigesetzt
werden.

Beschädigungen durch Bruch
vermeiden.

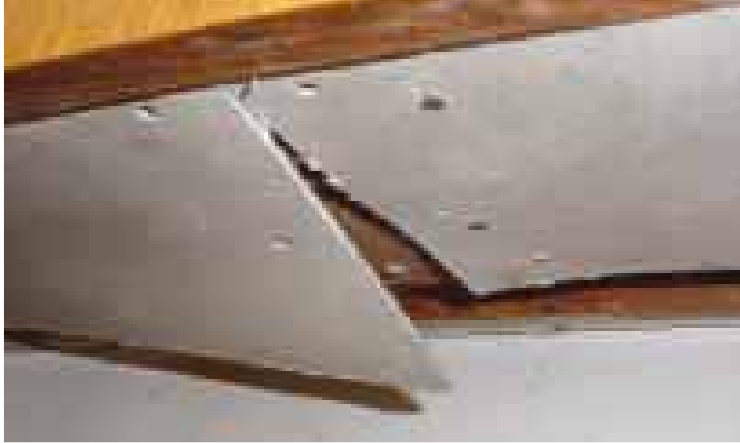
Asbesthaltige Leichtbauplatten

Brandschutzverkleidungen z. B. bei Radiatoren

→ Aus asbesthaltigen Leichtbauplatten können bereits ohne mechanische Einwirkungen gesundheitsgefährdende Asbestfasern freigesetzt werden.

→ Auch bei kleinen und kurzfristigen Arbeiten können grössere Mengen gesundheitsgefährdender Asbestfasern freigesetzt werden.

Vorgesetzte benachrichtigen. Das weitere Vorgehen abklären. Entfernung nur durch Spezialfirmen für Asbestsanierungen. Weitere Angaben ab Seite 24.

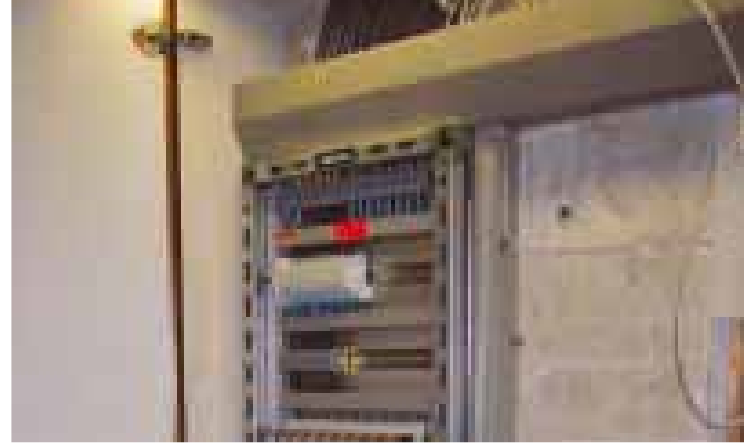
Asbesthaltige Leichtbauplatten

Leichtbauplatten z. B. als Brandschutzverkleidungen im Inneren von Elektroschränken, hier Türverkleidung

→ Aus asbesthaltigen Leichtbauplatten können bereits ohne mechanische Einwirkungen gesundheitsgefährdende Asbestfasern freigesetzt werden.

→ Auch bei kleinen und kurzfristigen Arbeiten können grössere Mengen gesundheitsgefährdender Asbestfasern freigesetzt werden.

Vorgesetzte benachrichtigen. Das weitere Vorgehen abklären. Entfernung nur durch Spezialfirmen für Asbestsanierungen. Weitere Angaben ab Seite 24.

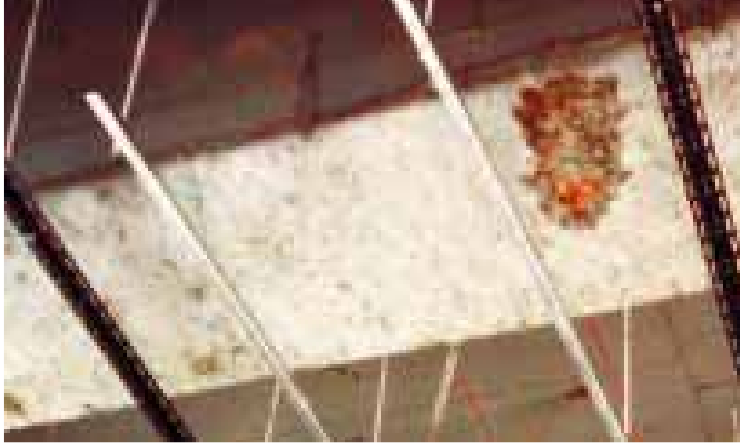
Beschichtungen aus Spritzasbest

Brandschutzverkleidungen von Stahlträgern, Deckenisolationen usw.

→ Ohne Beschädigung besteht eine geringe Gefährdung durch Freisetzung von Asbestfasern.

→ Auch bei kleinen und kurzfristigen Arbeiten können grössere Mengen gesundheitsgefährdender Asbestfasern freigesetzt werden.

Vorgesetzte benachrichtigen. Das weitere Vorgehen abklären. Entfernung nur durch Spezialfirmen für Asbestsanierungen. Weitere Angaben ab Seite 24.

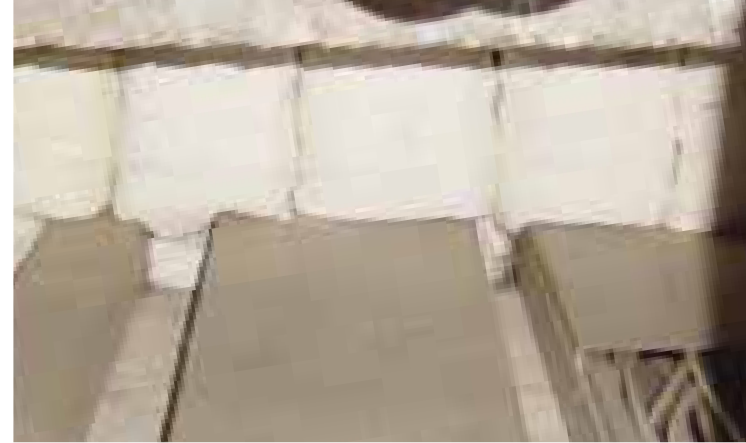
Asbestkissen zur Brandabschottung

Asbestkissen z. B. in Wanddurchführungen von Kabelkanälen (Stoffgewebe und Füllung meist aus reinem Asbest)

→ Durch Luftzirkulation in der Umgebung der Abschottung können bereits ohne Fremdeinwirkung gesundheitsgefährdende Asbestfasern freigesetzt werden.

→ Auch bei kleinen und kurzfristigen Arbeiten können grössere Mengen gesundheitsgefährdender Asbestfasern freigesetzt werden.

Vorgesetzte benachrichtigen. Das weitere Vorgehen abklären. Entfernung nur durch Spezialfirmen für Asbestsanierungen. Weitere Angaben ab Seite 24.

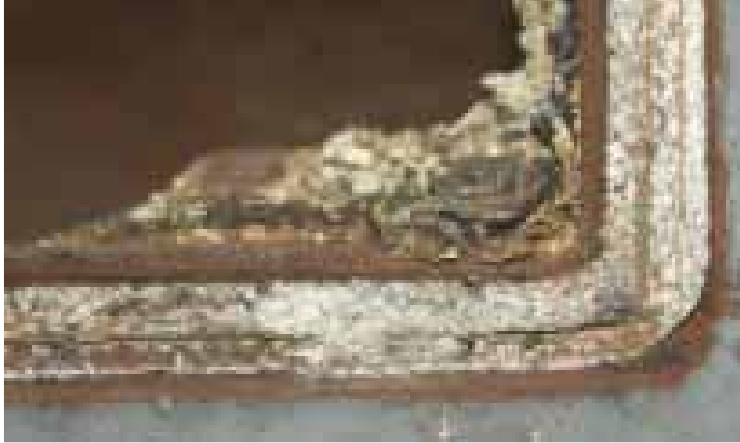
Isolationen aus Asbestmatten

Verwendung z. B. als Hitzeisolation bei Brenn- oder Ofenkammern (meist aus reinem Asbest in andere Materialien eingebettet)

→ Ohne Beschädigung besteht eine geringe Gefährdung durch Freisetzung von Asbestfasern.

→ Beim Entfernen oder Beschädigen können grössere Mengen gesundheitsgefährdender Asbestfasern freigesetzt werden.

Vorgesetzte benachrichtigen. Das weitere Vorgehen abklären. Entfernung nur durch Spezialfirmen für Asbestsanierungen. Weitere Angaben ab Seite 24.

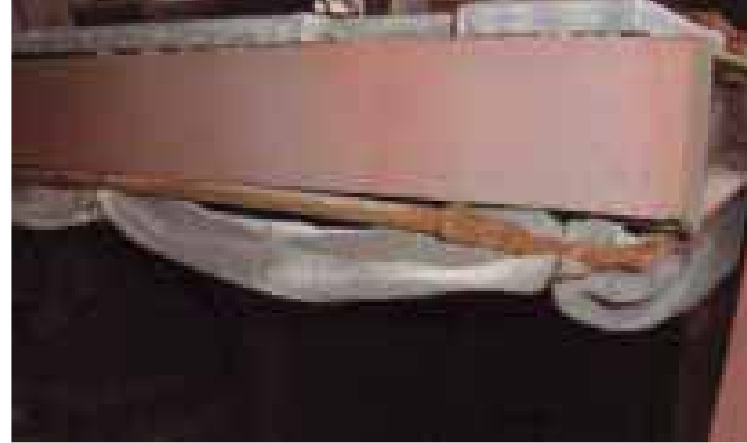
Asbesttücher als Brand- oder Feuerschutz

Sie bestehen aus fast reinem Asbest

→ Aus beschädigten Asbesttüchern können gesundheitsgefährdende Asbestfasern freigesetzt werden.

→ Beim Entfernen oder Beschädigen können grössere Mengen gesundheitsgefährdender Asbestfasern freigesetzt werden.

Vorgesetzte benachrichtigen. Das weitere Vorgehen abklären. Entfernung nur durch Spezialfirmen für Asbestsanierungen. Weitere Angaben ab Seite 24.

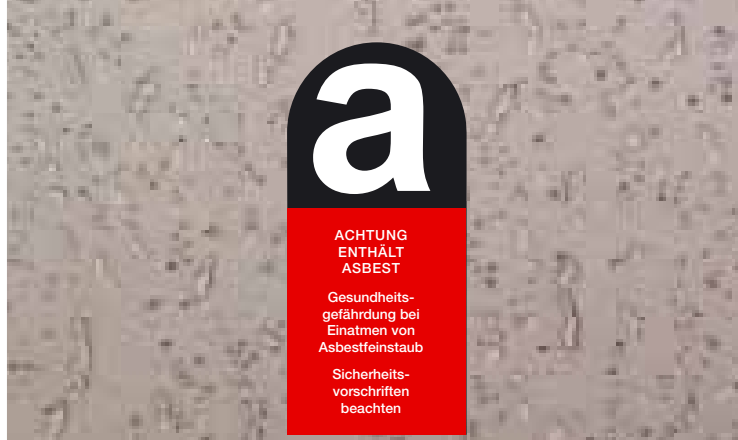
Mit Warnzeichen «Asbest» gekennzeichnetes Material

→ Ohne Beschädigungen stellen diese Materialien in der Regel keine unmittelbare Gefährdung dar.

→ Beim Bearbeiten oder Beschädigen können je nach Art des Materials mehr oder weniger gesundheitsgefährdende Asbestfasern freigesetzt werden. Siehe vorangegangene Beispiele.

Je nach Art des Materials anhand der vorangegangenen Beispiele entsprechende Schutzmassnahmen treffen oder entsprechende Spezialfirmen beiziehen.
